## **CATEDRAL METROPOLITANA DE FLORIANÓPOLIS: RETROSPECTIVA HISTÓRICA DAS INTERVENÇÕES ARQUITETÔNICAS**

**Márcia Regina Escorteganha Laner (1); Ângela do Valle (2);  
Sérgio Castello Branco Nappi (3)**

### **RESUMO**

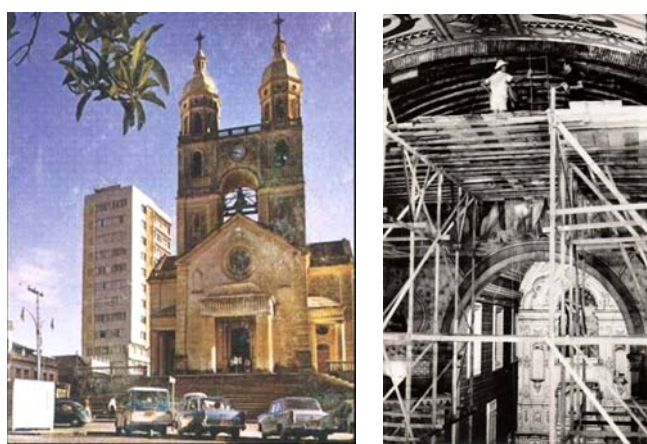
**Figura 4 -** Aspecto externo e interno da Catedral durante a reforma de 1974.  
 Fonte: Acervo Prosul, 2005 e Acervo do Pe. Pedro José Koehler-1974

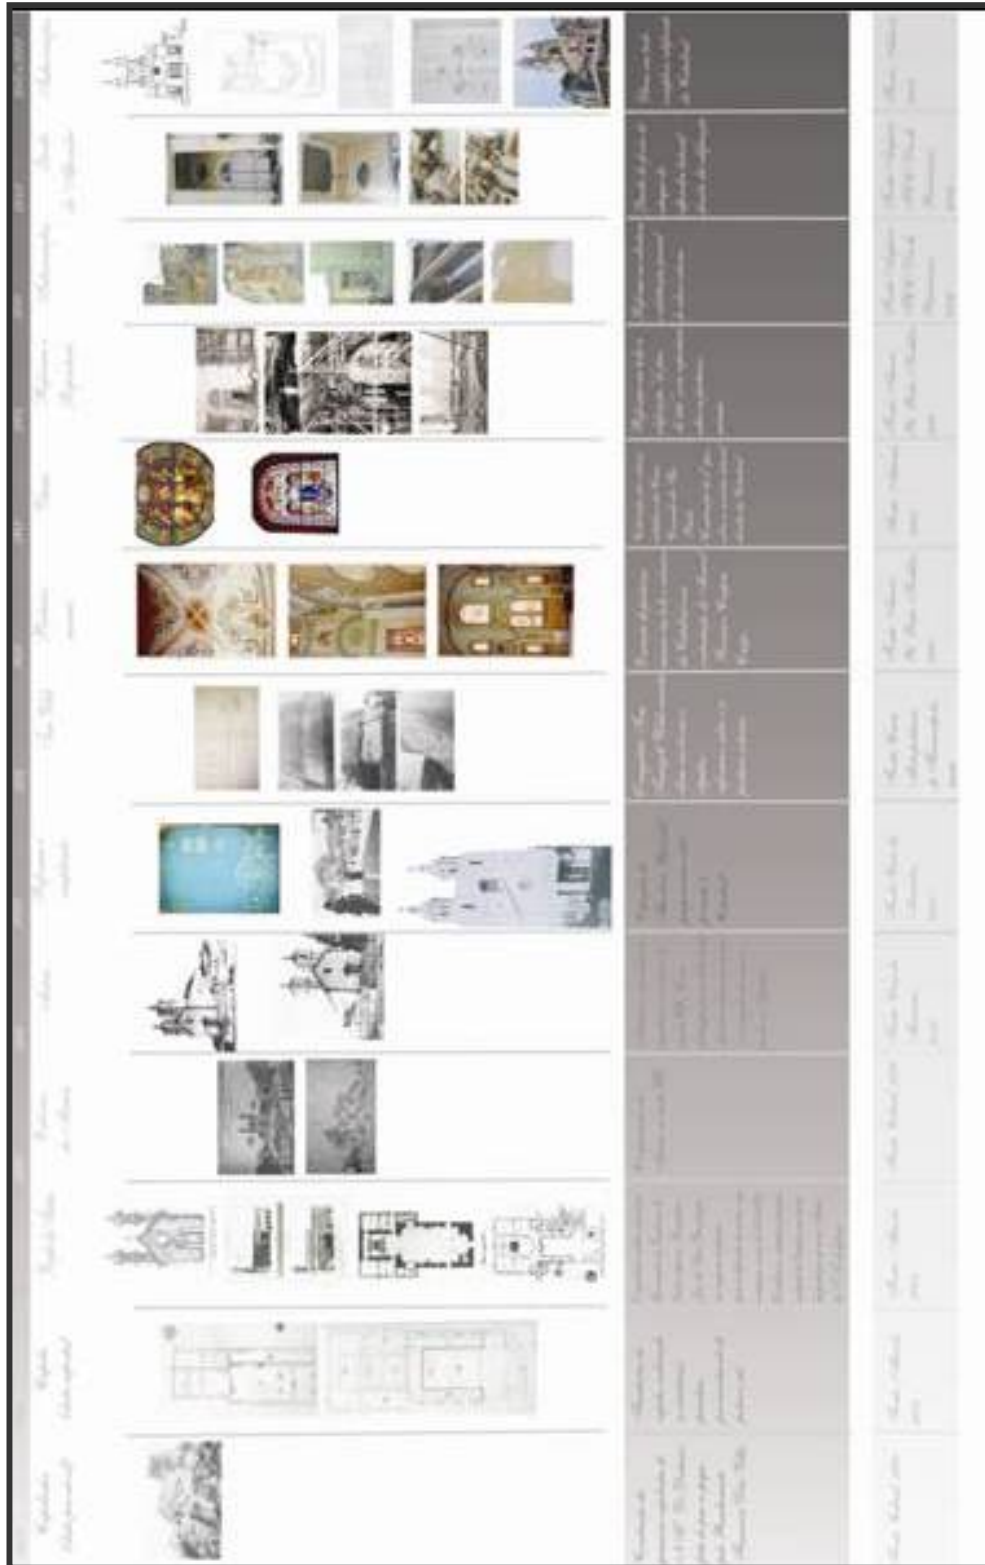
## CRONOLOGIA DAS ETAPAS CONSTRUTIVAS DA CATEDRAL

**Figura 7** – Cronologia das etapas construtivas da Catedral  
 Autora: Márcia Regina Escorteganha Laner- setembro/2007  
 Editor da imagem: Luiz Antônio Pollo e Roberta Nocetti

Como resultado desta pesquisa, baseado nos dados coletados, foi elaborada uma leitura das estruturas parietais e dos pisos através da localização em planta baixa dos elementos construtivos nas diversas intervenções arquitetônicas (Figura 6), bem como uma cronologia das etapas construtivas da Catedral (Figura 7).
