CATEDRAL METROPOLITANA DE FLORIANÓPOLIS: RETROSPECTIVA HISTÓRICA DAS INTERVENÇÕES ARQUITETÔNICAS

**Márcia Regina Escorteganha Laner (1); Ângela do Valle (2);
Sérgio Castello Branco Nappi (3)**

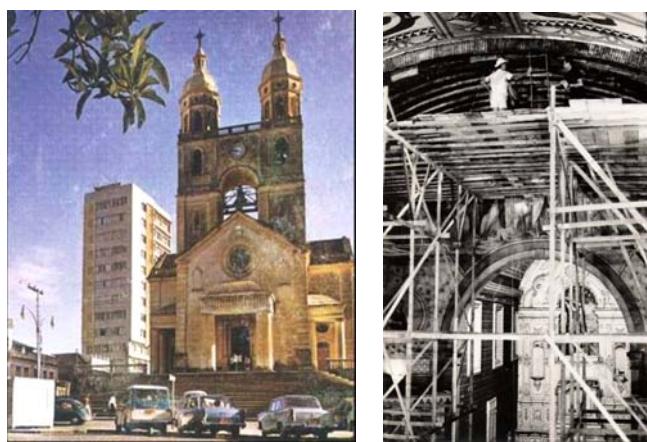
Figura 4 - Aspecto externo e interno da Catedral durante a reforma de 1974.
 Fonte: Acervo Prosul, 2005 e Acervo do Pe. Pedro José Koehler-1974

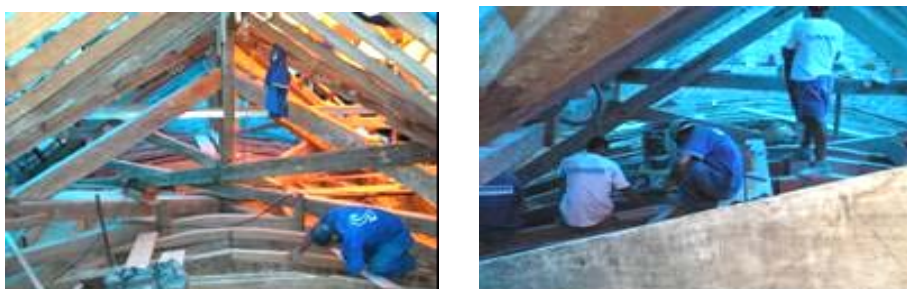
Figura 5 - Trabalhos de limpeza do forro de estuque com a remoção das peças de madeira da estrutura da cobertura (peças danificadas). Fonte: Acervo da autora-2006

No período entre 1975 até 2005 acontecem mais obras pontuais, que não provocam alterações radicais na estrutura edificada. No entanto, o principal fato causador dos problemas patológicos está ligado ao dimensionamento incorreto das calhas e dutos que ocasionam o escoamento indevido das águas pluviais. Como o subdimensionamento das calhas é agravado pela inexistência de rufos ao longo das linhas de escoamento das águas, amplia-se a umidade transmitida para as paredes, provocando vazamentos para o interior do edifício. A cobertura sempre apresentou problemas, desde a sua concepção. Nas ocasiões em que as falhas manifestavam-se eram feitos consertos dos danos causados sem a devida investigação das causas que provocavam as infiltrações.

Com as obras realizadas ao longo do tempo, a cobertura sofreu intervenções que por vezes ampliavam a degradação. Algumas delas foram referidas de forma direta no relatório de 2000, tais como: a colocação de um tabuado entre o telhado e a cobertura; o depósito de restos dos entulhos nas bordas internas do forro de estuque, forçando a estrutura, principalmente nos rincões; a falta de manutenção e outras complicações. Isso fez com que o forro de estuque da nave central fosse irreversivelmente afetado. Estes motivos contribuíram para agravar o estado de conservação do forro, chegando a romper parte da estrutura nos cantos da entrada da nave, próximo aos pilares laterais. Os primeiros indícios de agravamento dos problemas são o aparecimento das fissuras em 2003, progredindo até o desprendimento de pequenos fragmentos do estuque, colocando em risco a estrutura da edificação e também a segurança dos fiéis que freqüentavam a igreja. No final de 2004 a Catedral é interditada à

visitação pública e começa um processo prolongado com obras em todo o complexo edificado. Estas intervenções ainda estão em andamento, fazendo parte de um projeto global de recuperação da Catedral (Figura 5).
